## ПАСПОРТ ДОСТУПНОСТИ №4 объекта социальной инфраструктуры

### «Каретник усадьбы Куницыных»

### Акт обследования №4 объекта социальной инфраструктуры

#### «Каретник усадьбы Куницыных»

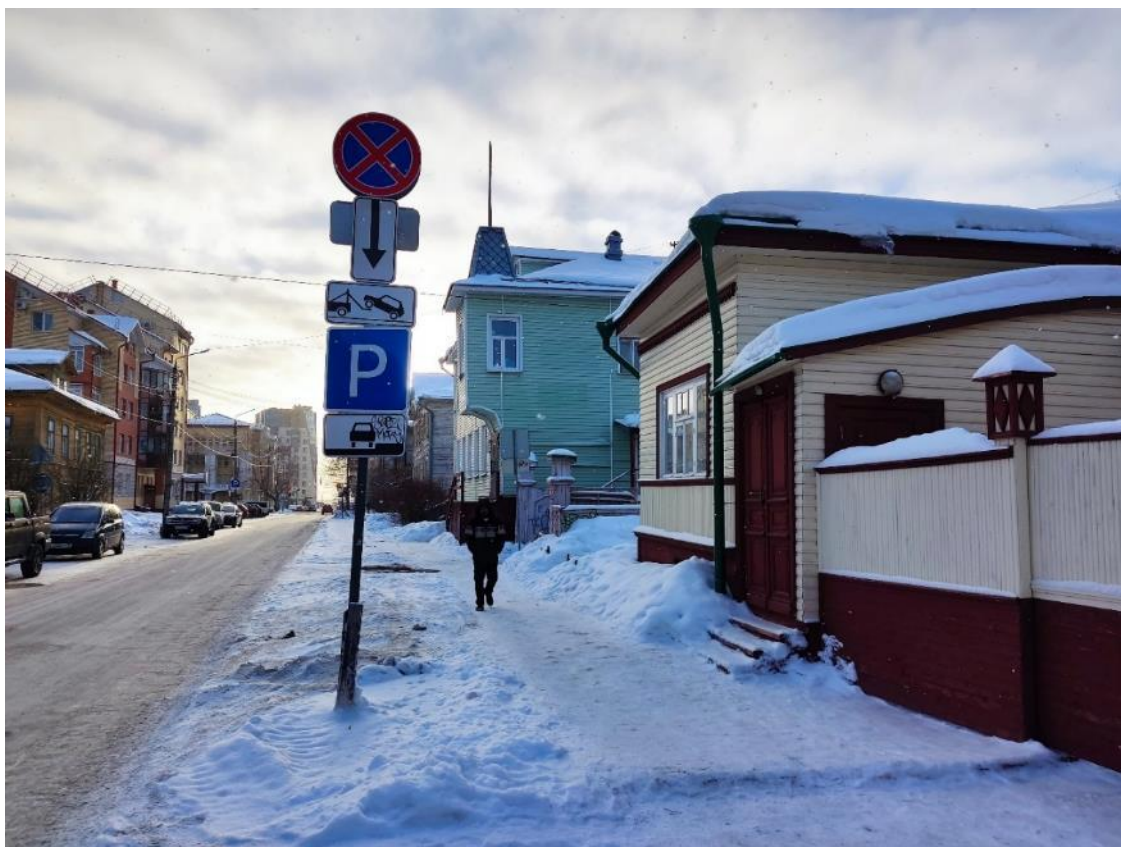
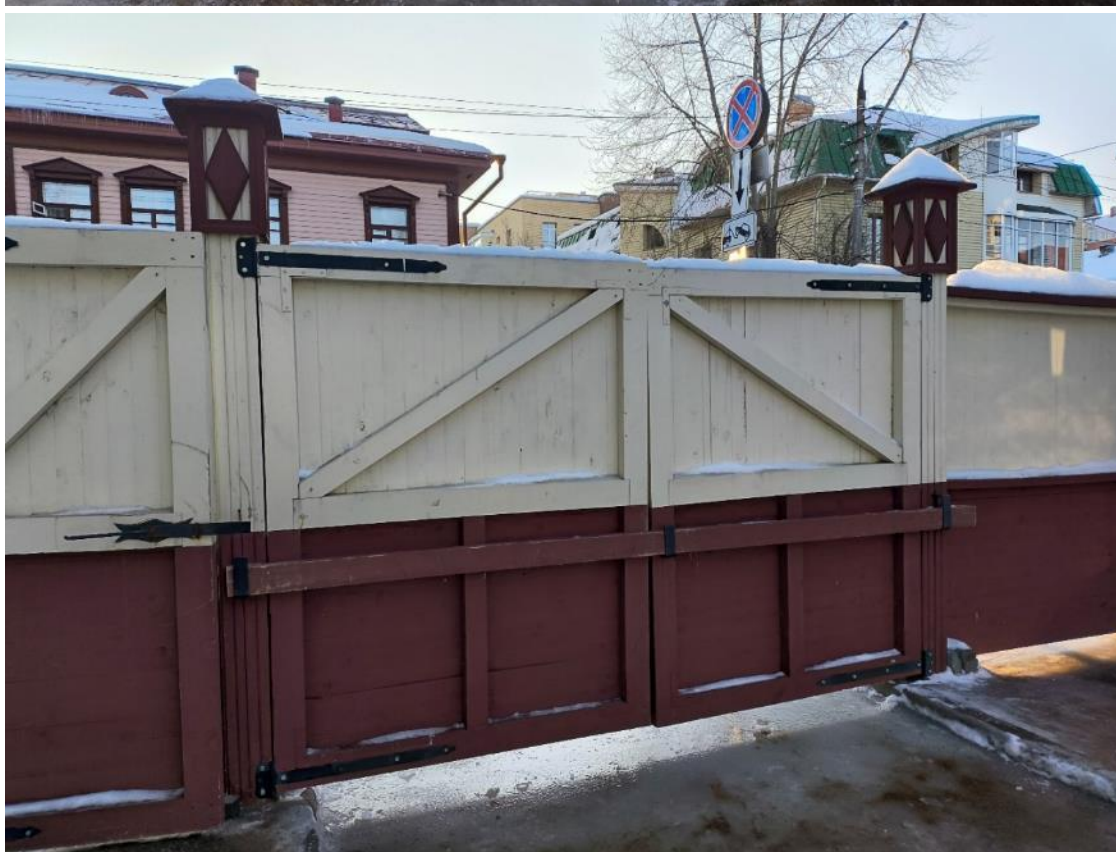
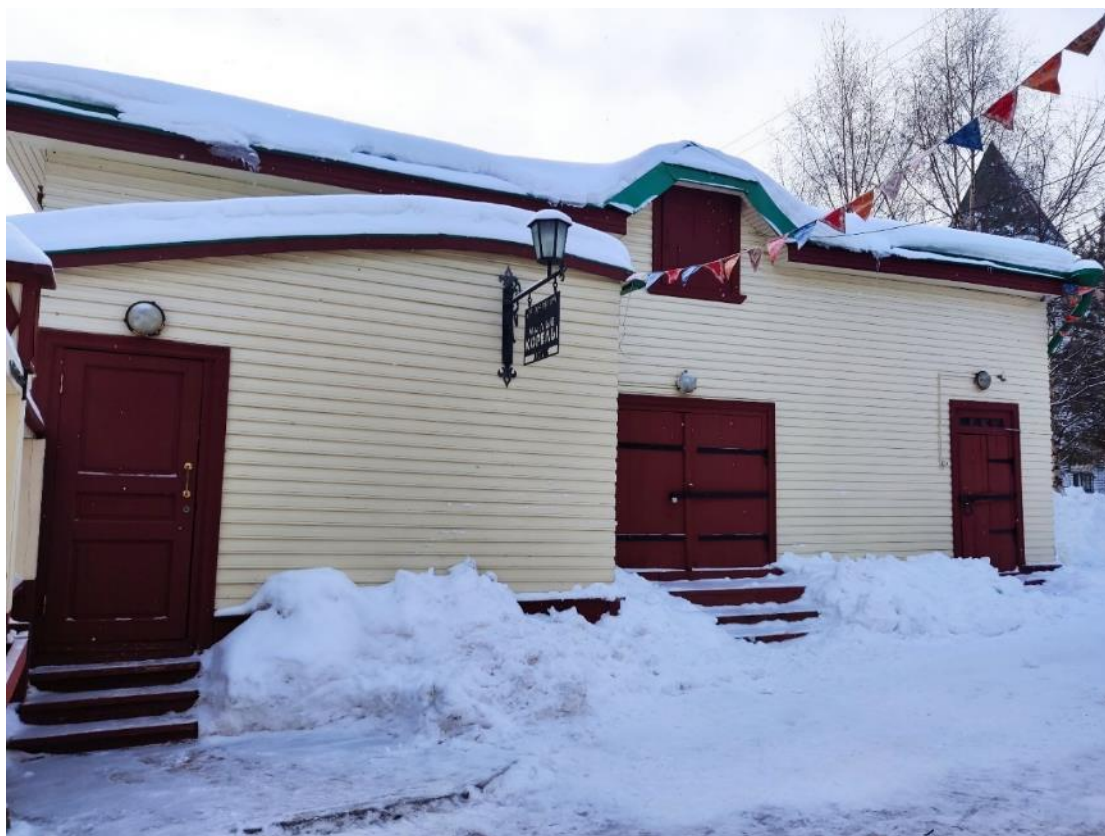
| №<br>п/п | Наименование<br>функционально-<br>планировочного<br>элемента | Наличие<br>элемента | | | Выявленные<br>нарушения<br>и замечания | | Работы по адаптации<br>объектов | |
|---|---|---|---|---|---|---|---|---|
| 1.5 | Автостоянка и<br>парковка | нет | - | 1,<br>4,<br>5 | Отсутствую<br>т места<br>стоянки для<br>транспорта<br>инвалидов | К, О, С | 1.<br>Необходим<br>о<br>предусмотр<br>еть места<br>стоянки для<br>транспорта<br>лиц с<br>инвалиднос | Орг.<br>мероприят<br>ия.<br>Предоставл<br>ение<br>возможнос<br>ти въезда<br>на<br>внутренню |

| | | | | | | тью с соответствующей разметкой<br>2. Расчетная доля специализированных мест для автотранспорта инвалидов – 1 машиноместо (п. 4.2.1 СП 59.13330.2020) | ю территории усадьбы для посадки и высадки лица с инвалидностью. Помощь персонала. |

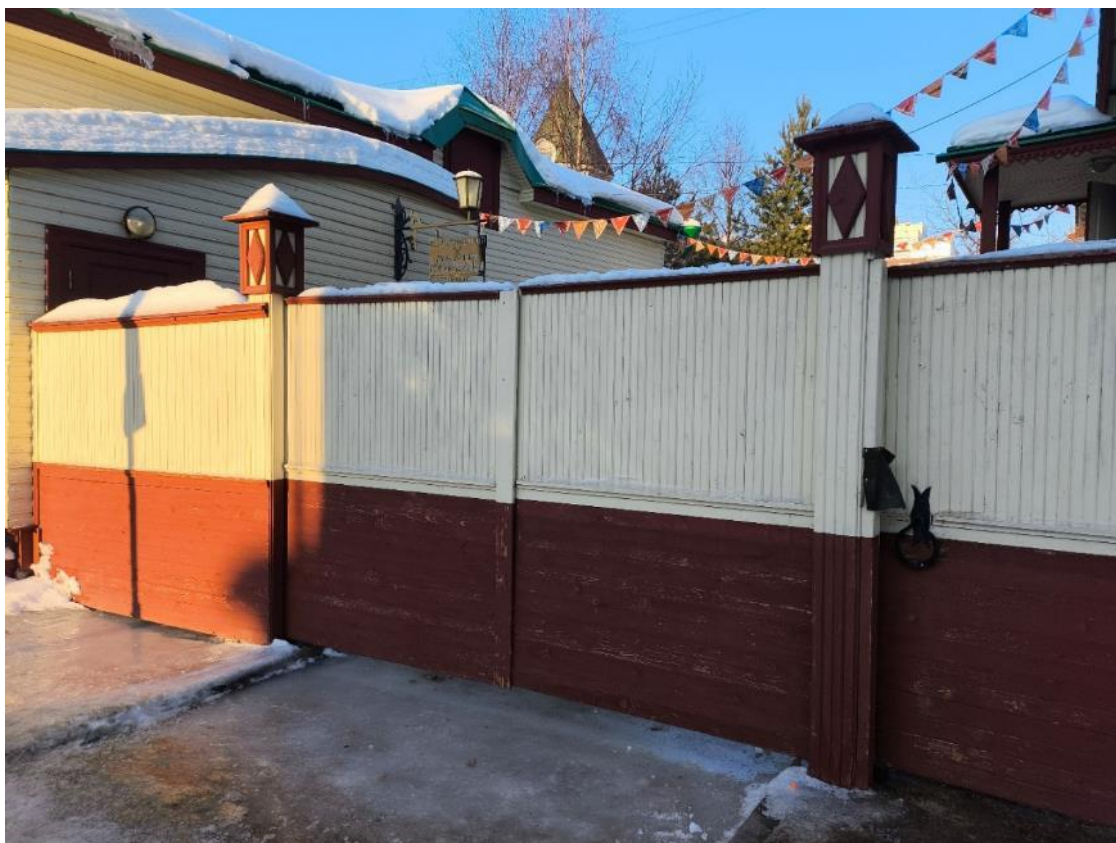
Фото 3

| №<br>п/п | Наименование<br>функционально-<br>планировочного<br>элемента | Наличие<br>элемента | | | Выявленные<br>нарушения<br>и замечания | | Работы по адаптации<br>объектов | |
|---|---|---|---|---|---|---|---|---|
| 1.1. | Вход (входы)<br>на<br>территорию<br>усадьбы | есть | - | 3 | Калитка<br>ширина 0,9<br>м,<br>соответству<br>ет | К, О, С | - Ширина<br>входных<br>дверей<br>принимаетс<br>я от 0,9 до<br>1,2м. (п.<br>5.1.4 СП<br>59.13330.20<br>20) | Орг.<br>мероприят<br>ия и ТСР<br>(установит<br>ь кнопку<br>вызова<br>персонала,<br>перекидно<br>й пандус;<br>Обучение<br>персонала) |

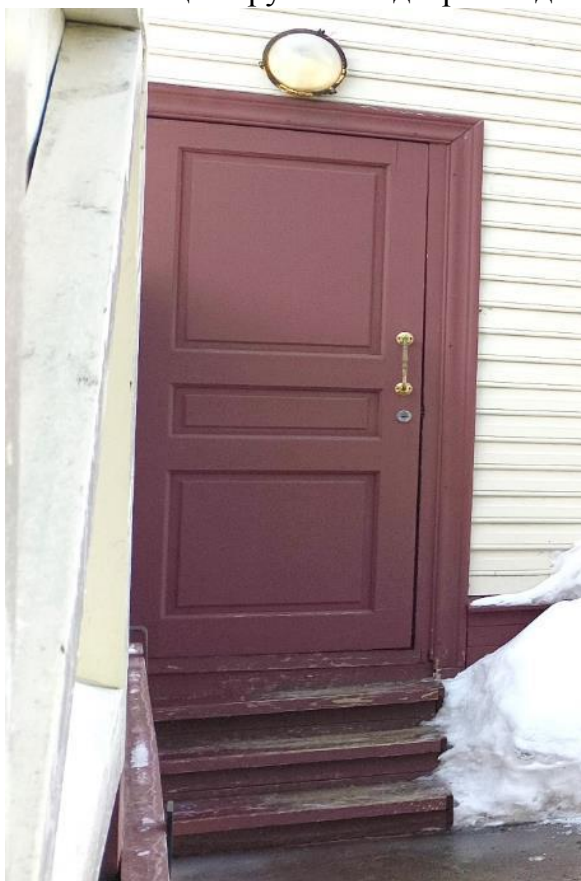
| №<br>п/п | Наименование<br>функционально-<br>планировочного<br>элемента | Наличие<br>элемента | | | Выявленные нарушения<br>и замечания | | Работы по адаптации<br>объектов | |
|---|---|---|---|---|---|---|---|---|
| 2.1 | Лестница<br>(наружная)<br>№1 | есть | 1 | | 1. Поручни<br>отсутствуют.<br>Ступени<br>лестницы разной<br>высоты. | К, О,<br>С | 1. Привести в<br>соответствие<br>с п. 5.1.2 СП<br>59.13330.202<br>0 (ГОСТ Р<br>51261 п.<br>5.1.6-5.1.9)<br>2. Привести в<br>соответствие<br>с п. 4.1.12<br>СП<br>59.13330.202<br>0 | Орг.<br>Меропри<br>ятия.<br>Индивид<br>уальное<br>решение<br>с ТСР.<br>Помощь<br>персонал<br>а и<br>сопрово<br>ждающи<br>х лиц. |

**Фото 7** Лестница наружная и дверь входная №1

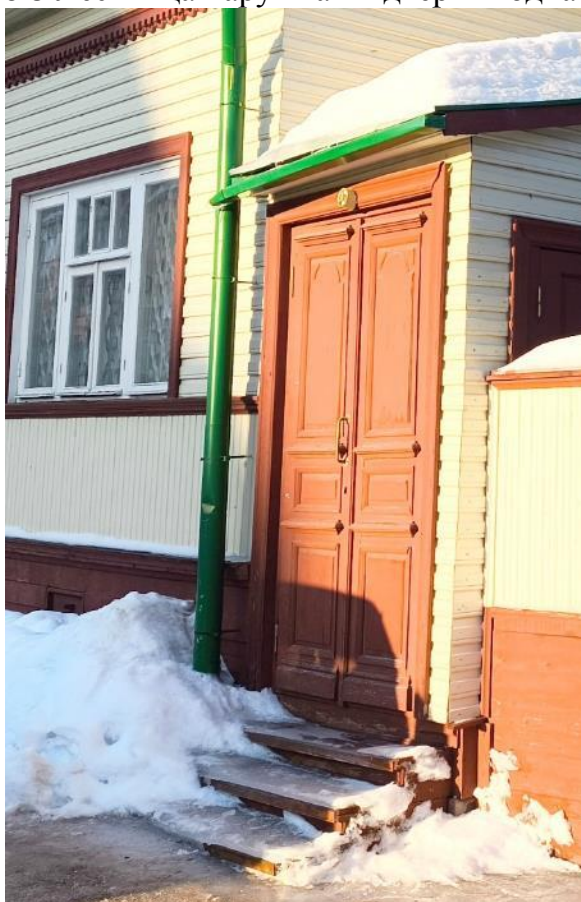
**Фото 8** Лестница наружная и дверь входная №2

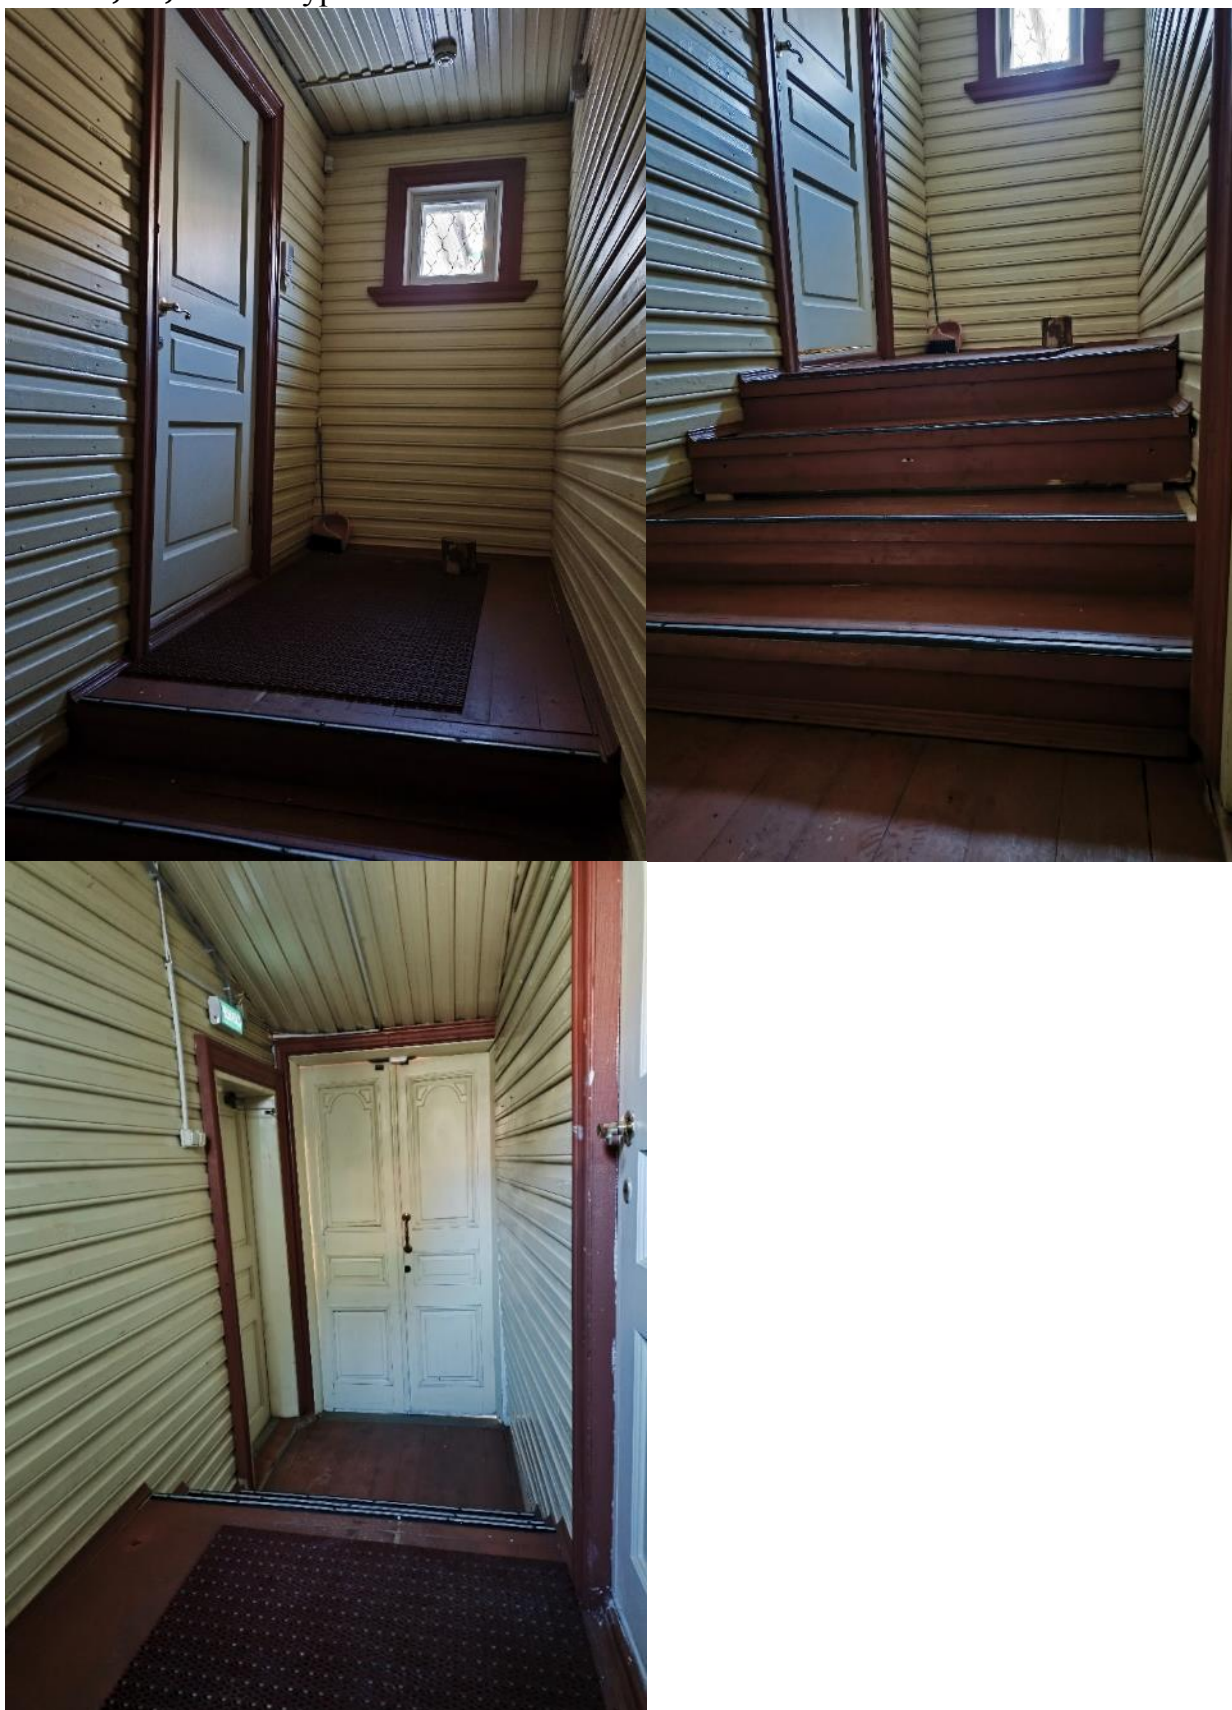
| 2.6. | Тамбур<br>входной | есть | - | 9,<br>10,<br>11 | Размер тамбура:<br>длина:4,82 м,<br>ширина 1, 6 м.,<br>перепад высот в<br>четыре ступени<br>разной высоты,<br>что не<br>соответствует<br>нормативным<br>требованиям. | К, О,<br>С | 1.Глубина<br>тамбуров при<br>прямом<br>движении и<br>односторонн<br>ем<br>открывании<br>дверей<br>должна быть<br>не менее 2,3<br>при ширине<br>не менее 1,5<br>м, а при<br>глубине<br>тамбура 1,8-<br>1,5м ширина<br>должна быть<br>не менее<br>2,0м (п. 5.1.7<br>СП<br>59.13330.202<br>0). | Помощь<br>персонал<br>а и<br>сопрово<br>ждающи<br>х лиц. |

Фото 9, 10, 11 Тамбур

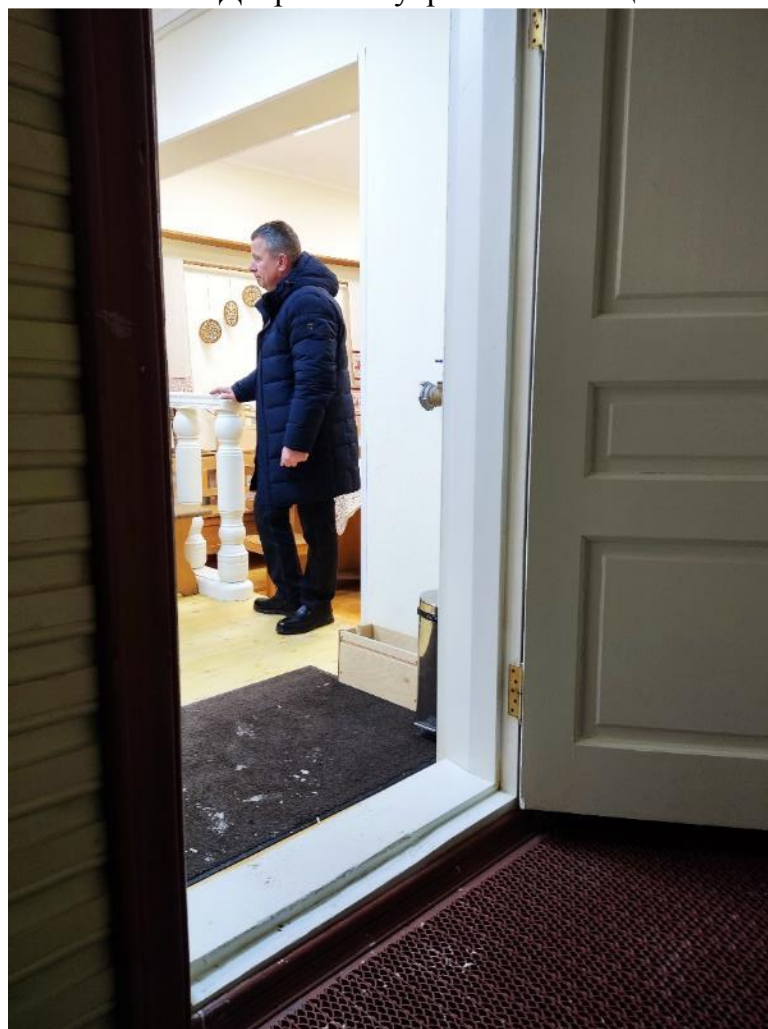
| №<br>п/п | Наименование<br>функционально-<br>планировочного<br>элемента | Наличие<br>элемента | | | Выявленные нарушения<br>и замечания | | Работы по адаптации<br>объектов | |
|---|---|---|---|---|---|---|---|---|
| 4.1 | Зальная форма обслуживания | есть | - | - | Дверной проём шириной 80 см. имеет порог h-13 см.<br>Внутреннее помещение разделено на две разноуровневых зоны.<br>Размер зоны №1: длина: 3,84 м, ширина 3, 77 м<br>Размер зоны №2: длина: 3,47 м, ширина 3, 76 м<br>что не соответствует нормативным требованиям. | - | Высота каждого элемента порога не должна превышать 1,4 см. (п. 6.1.4 СП 59.13330.20 20 | Устано<br>вка<br>мобиль<br>ного<br>перекид<br>ного<br>пандуса<br>. Помощ<br>ь<br>персона<br>ла и<br>сопрово<br>ждающ<br>их лиц. |

**Фото 12** Дверь во внутреннее помещение

| Зона целевого назначения здания (целевого посещения объекта) | ДУ | - | - | Орг. Мероприятия. Помощь персонала и сопровождающих лиц |

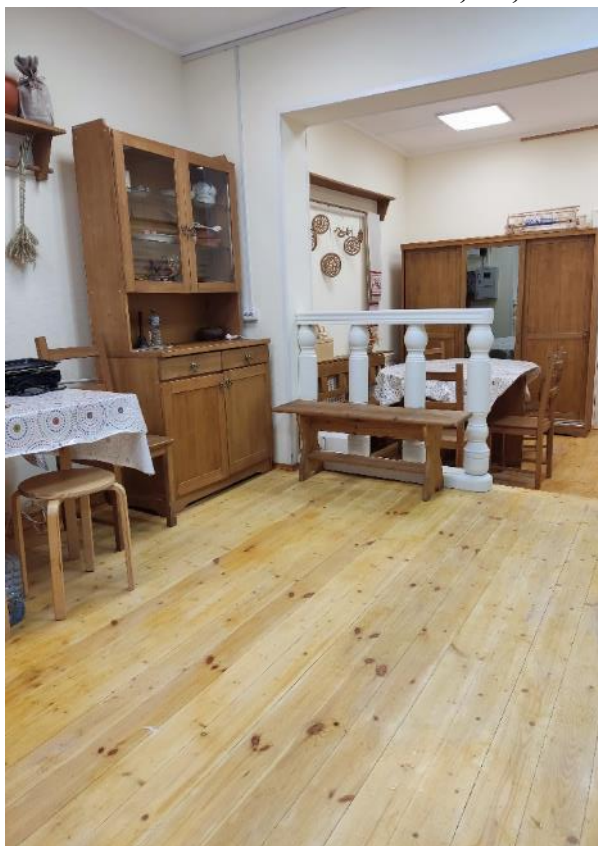
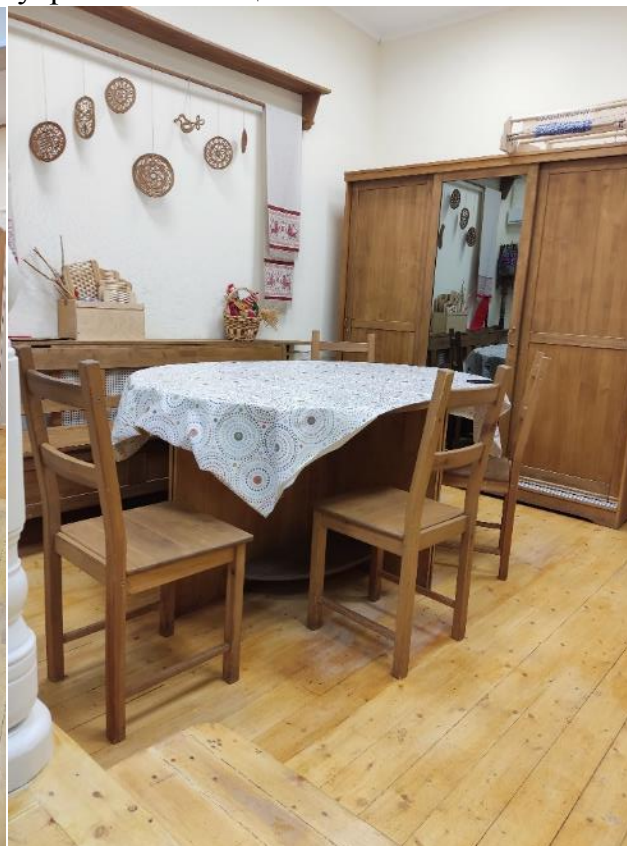
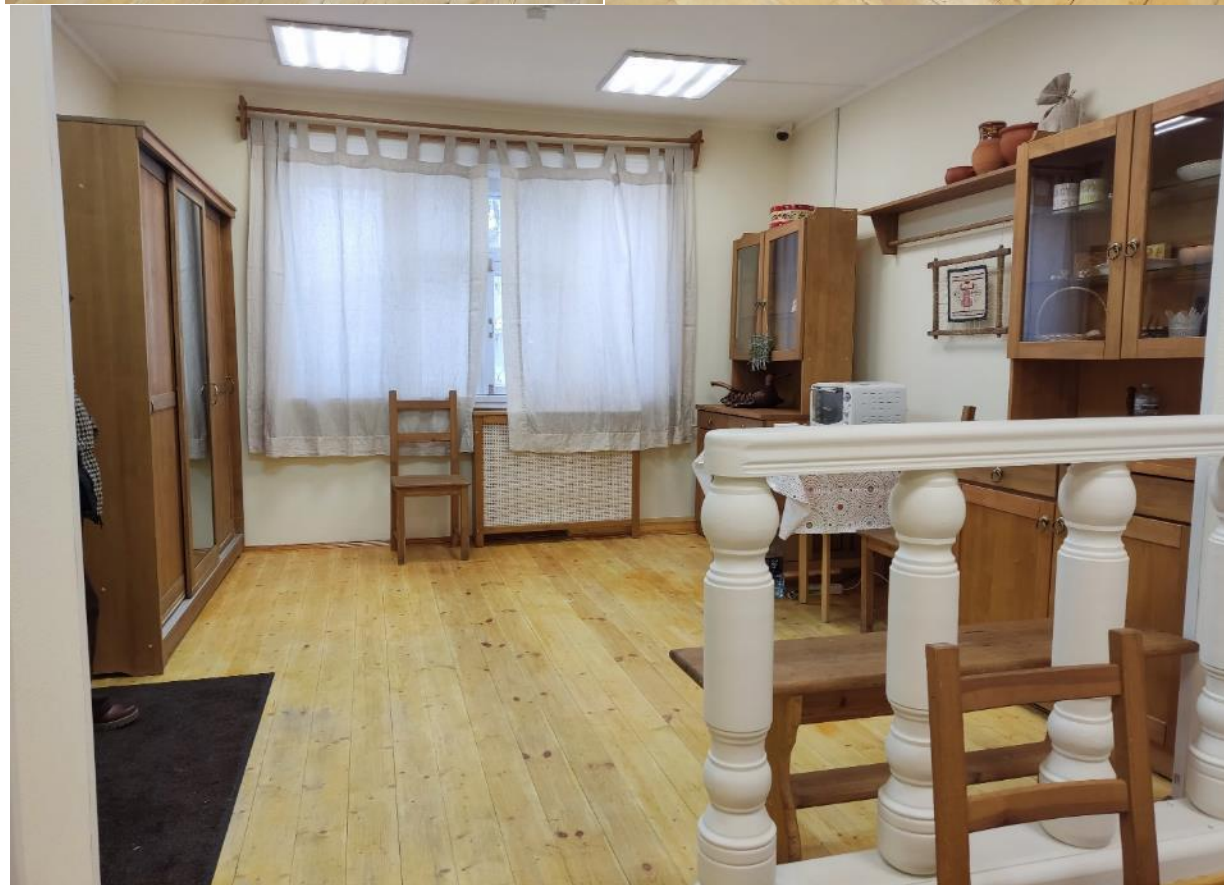
Фото 13, 14, 15 Внутреннее помещение

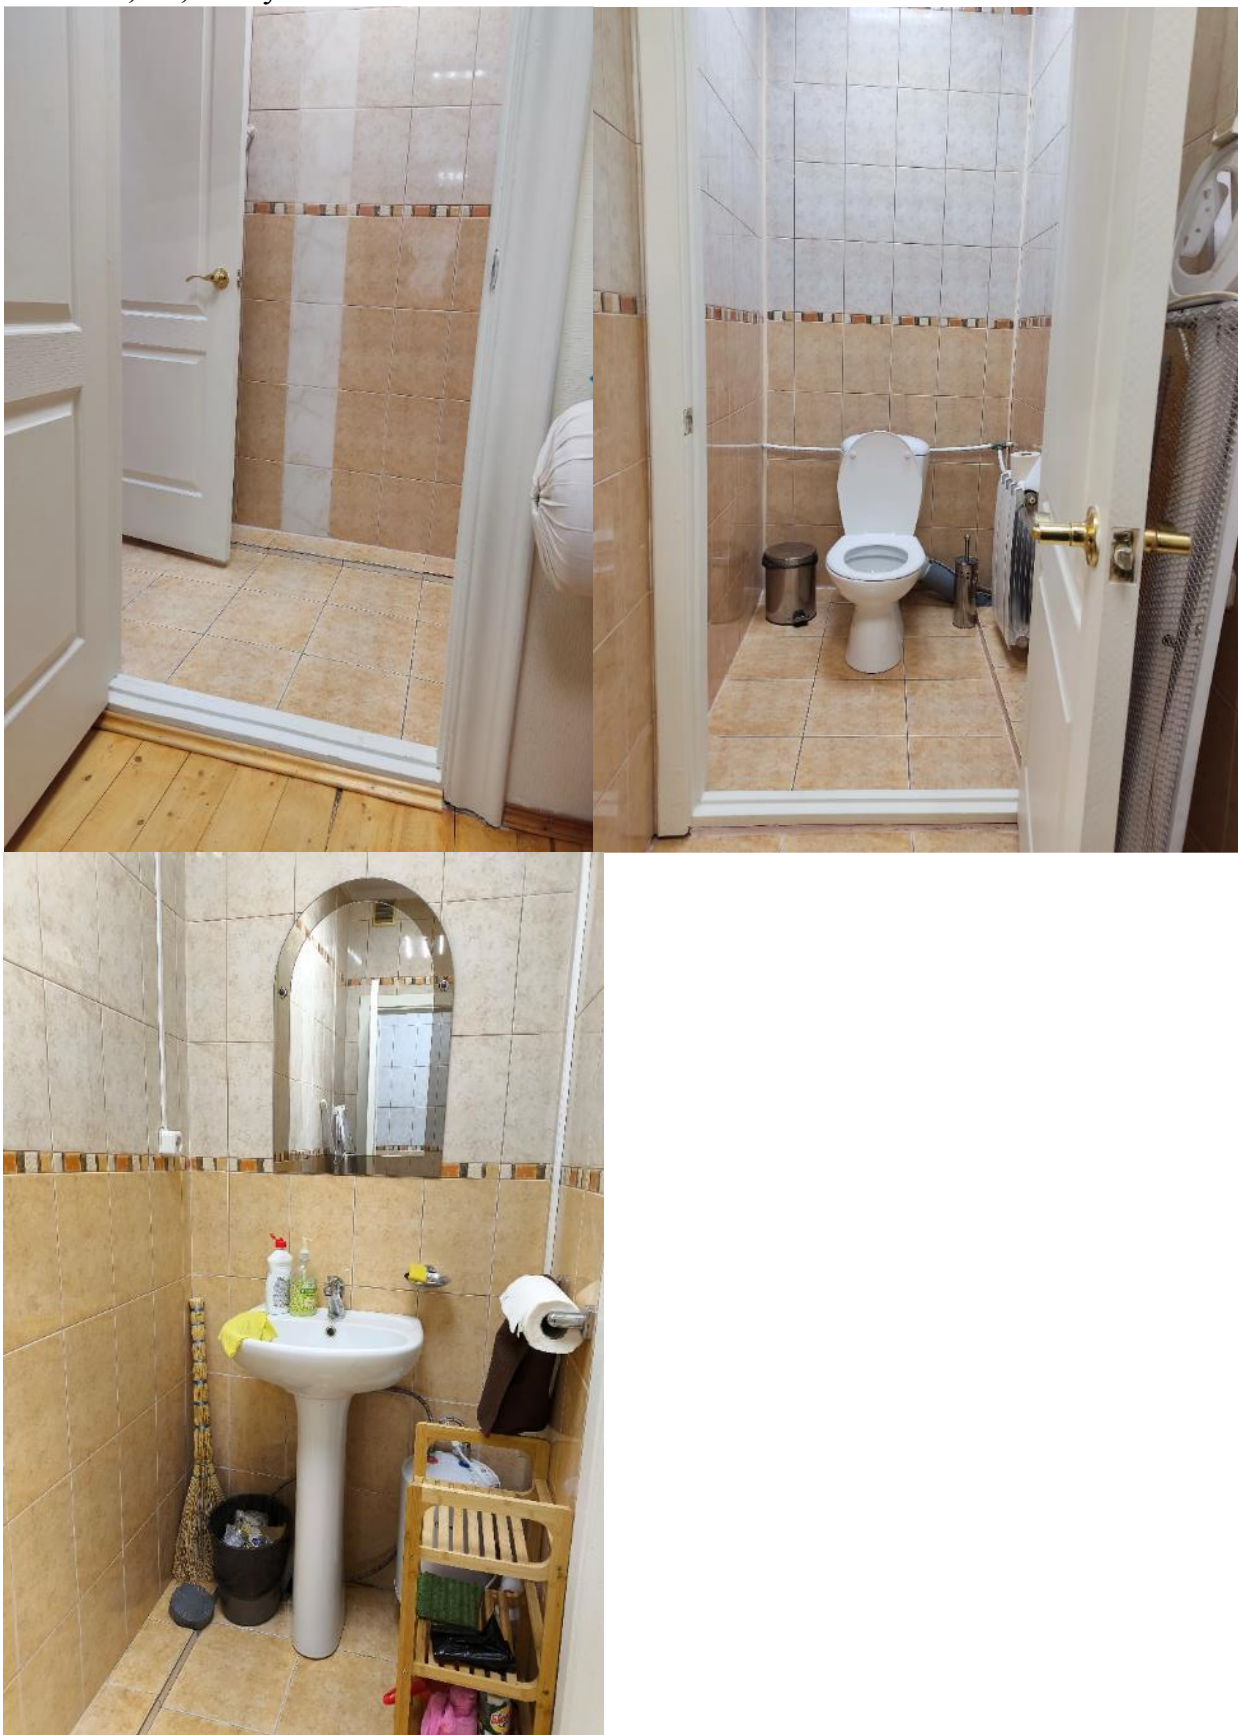
Фото 16, 17, 18 Туалетная комната

| Наименование структурно-функциональной зоны | Состояние доступности* | Приложение | | Рекомендации по адаптации (вид работы)** |
|---|---|---|---|---|
| Санитарно-гигиенические помещения | К- ВНД;<br>ДУ | - | | Ремонт (текущий); индивидуальное решение с ТСР |

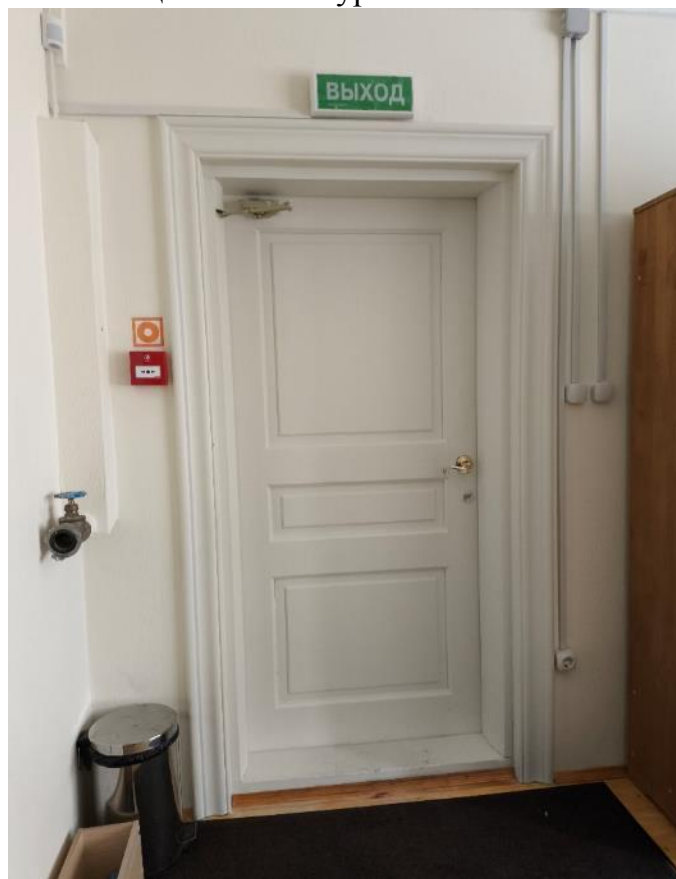
Выход из внутреннего помещения в тамбур

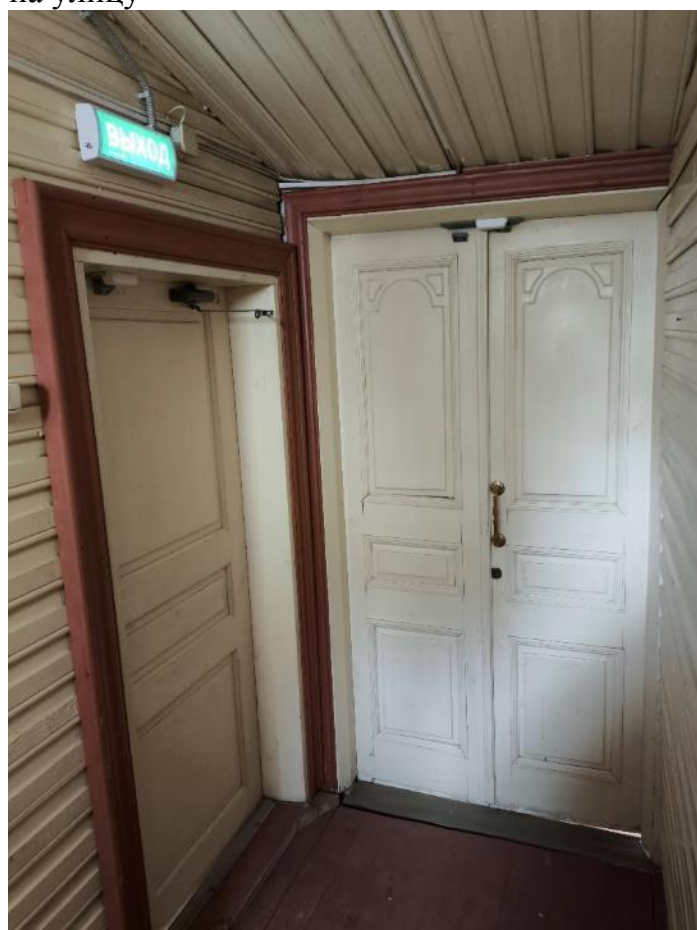
Выход из тамбура на улицу
